Puntos de Descargas a Cuerpos de Agua

Región No. 3

Sector: Villa Prades

Cuerpos de Agua: Laguna San Jose

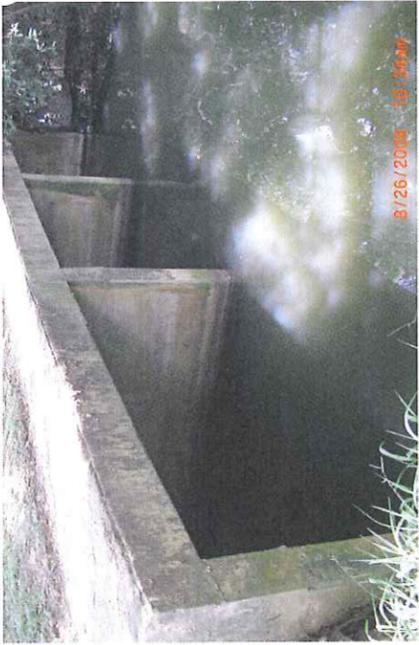
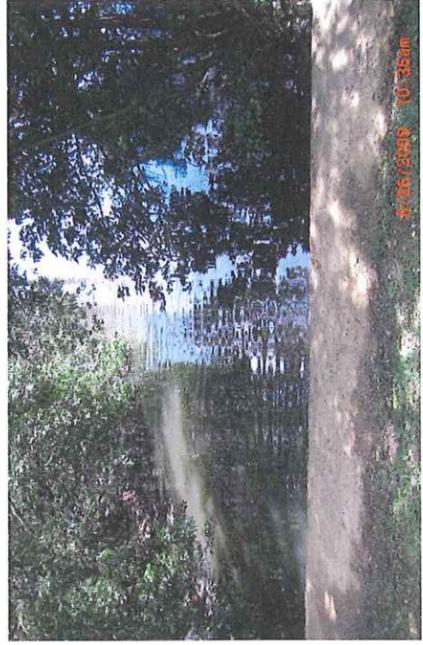
DISTRITO/REGION	CUADRICULA	ESTRUCTURA NO.	BARRIO
3	M14b	S-001a	ORIENTE

SECTOR VILLA PRADES
CALLE / UBICACION: AL FINAL DEL PARQUE ADOLFO DONES

CAJON  
 3 CELDAS DE 12'-0"

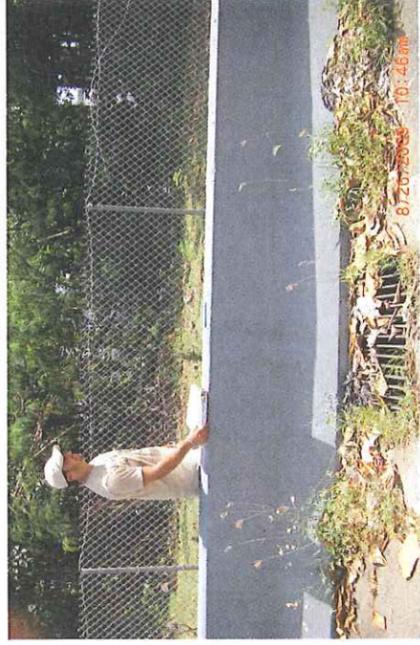
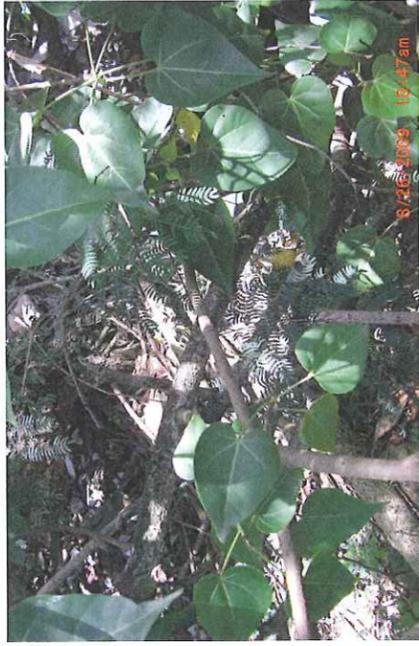
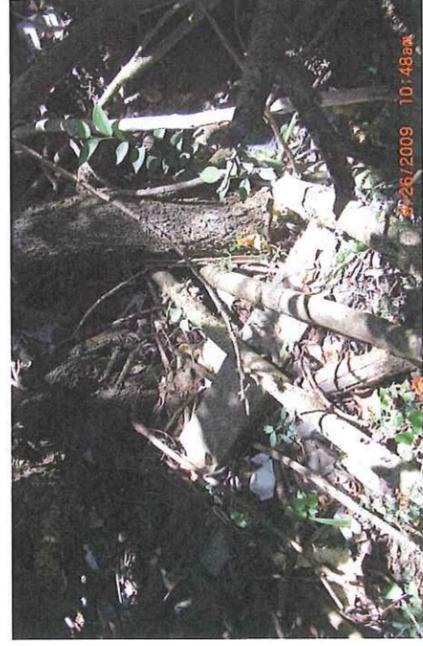
DISTRITO/REGION	CUADRICULA	ESTRUCTURA NO.	BARRIO
<u>3</u>	<u>M146</u>	<u>50020</u>	<u>ORIENTE</u>

SECTOR <u>VILLA PRADES</u>
CALLE/UBICACION: <u>CECA DEL PUENTE TEOPOLLO MOSCOSO</u>

- HEAD WALL  
 TYPE B 24"  
 TYPE D  
 CONCRETE END SECTION  
 METAL END SECTION  
 ESPECIAL
- TUBO  
 Diametro: \_\_\_\_\_

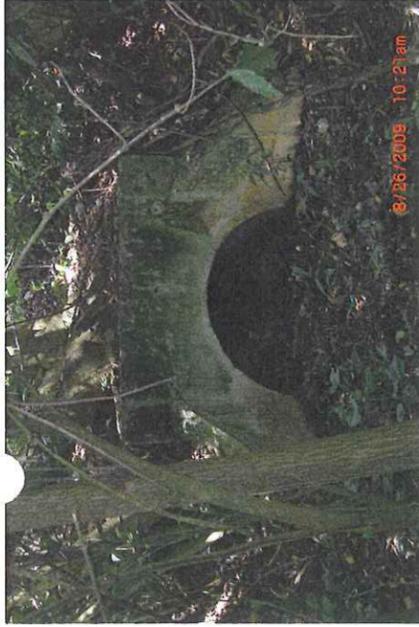
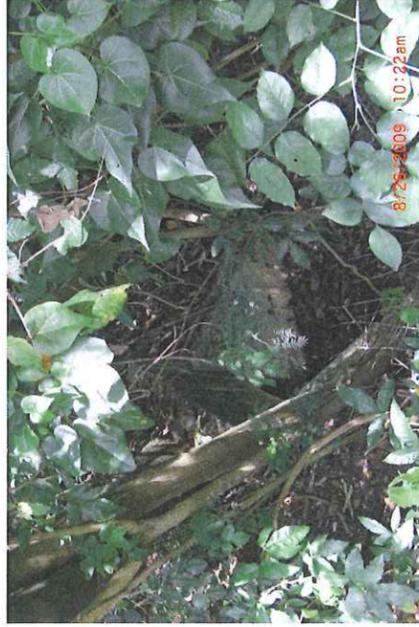
DISTRITO/REGION	CUADRICULA	ESTRUCTURA NO.	BARRIO
<u>3</u>	<u>N14C</u>	<u>S-0040</u>	<u>ORIENTE!</u>

SECTOR	<u>VILLA PRADES</u>
CALLE / UBICACION:	<u>Parque Adolfo Danes.</u>

- HEAD WALL
  - TYPE B 30" φ
  - TYPE D
  - CONCRETE END SECTION
  - METAL END SECTION
  - ESPECIAL
  - TUBO
- Diametro: \_\_\_\_\_

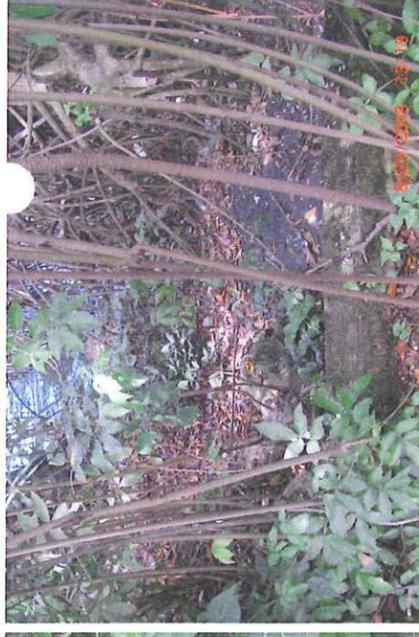
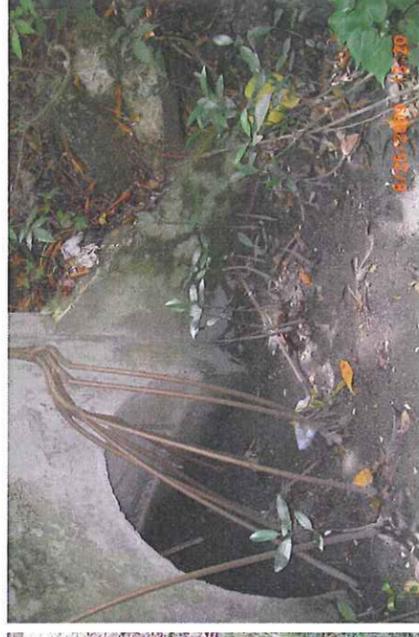
DISTRITO/REGION	CUADRICULA	ESTRUCTURA NO.	BARRIO
<u>3</u>	<u>N14C</u>	<u>5001a</u>	<u>ORIENTE</u>

SECTOR <u>VILLA PRADES</u>
CALLE/UBICACION: <u>PARDUE APOLFO PONES</u>

- HEAD WALL  
 TYPE B 36"Ø  
 TYPE D  
 CONCRETE END SECTION  
 METAL END SECTION  
 ESPECIAL
- TUBO  
 Diametro: \_\_\_\_\_

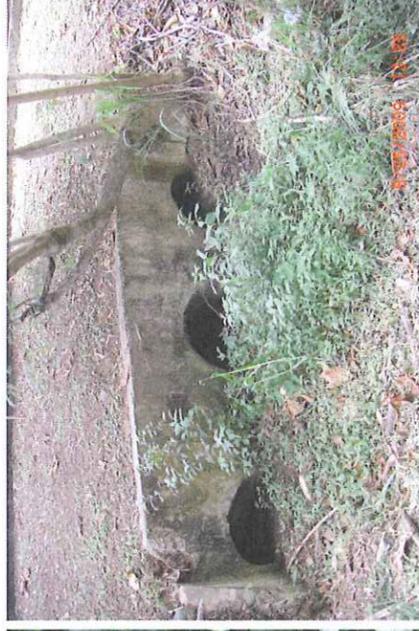
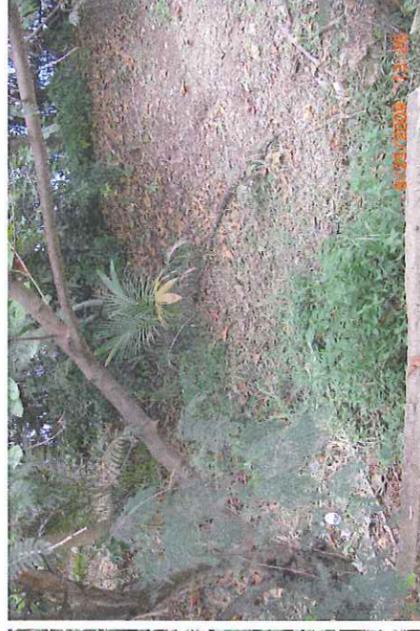
DISTRITO/REGION	CUADRICULA	ESTRUCTURA NO.	BARRIO
3	N14C	S-0030	ORIENTE

SECTOR VILLA PRADES
CALLE/UBICACION: PARQUE ADOLFO DOMES

- HEAD WALL  
 TYPE B 2-24"φ & 1-36"φ  
 TYPE D  
 CONCRETE END SECTION  
 METAL END SECTION  
 ESPECIAL  
 TUBO

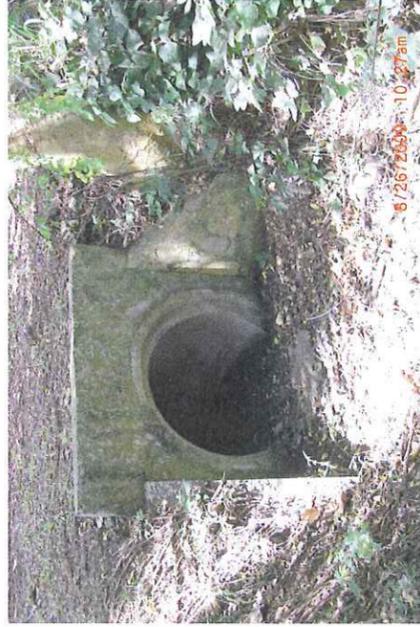
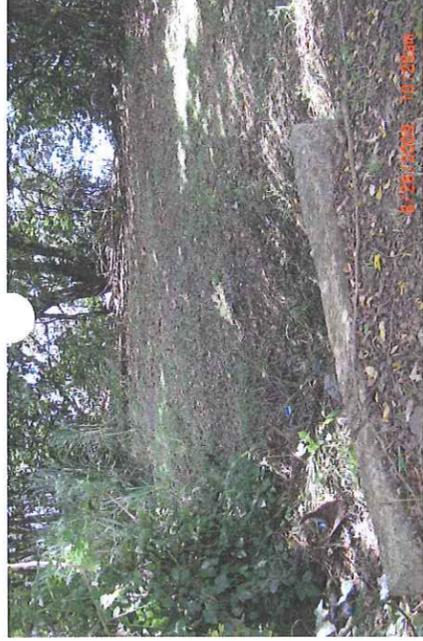
DISTRITO/REGION	CUADRICULA	ESTRUCTURA NO.	BARRIO
3	NWC	5005a	ORIENTE

SECTOR	VILLA PRADES
CALLE/UBICACION:	Parque Adolfo Donis.

- HEAD WALL  
 TYPE B 36"φ  
 TYPE D  
 CONCRETE END SECTION  
 METAL END SECTION  
 ESPECIAL
- TUBO  
 Diametro: \_\_\_\_\_

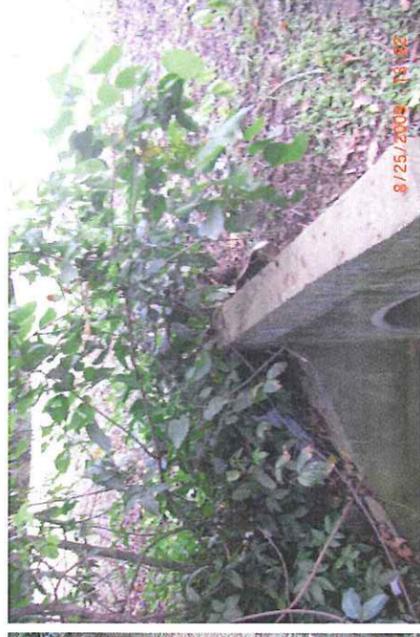
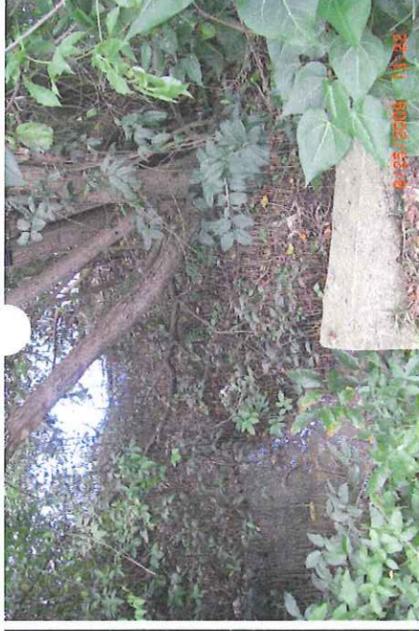
DISTRITO/REGION	CUADRICULA	ESTRUCTURA NO.	BARRIO
<u>3</u>	<u>N14C</u>	<u>S-002A</u>	<u>ORIENTE</u>

SECTOR <u>VILLA PRADES</u>
CALLE / UBICACION: <u>PARDUE ADOLFO DONES</u>

- HEAD WALL  
 TYPE B 36"Ø  
 TYPE D  
 CONCRETE END SECTION  
 METAL END SECTION  
 ESPECIAL
- TUBO  
 Diametro: \_\_\_\_\_

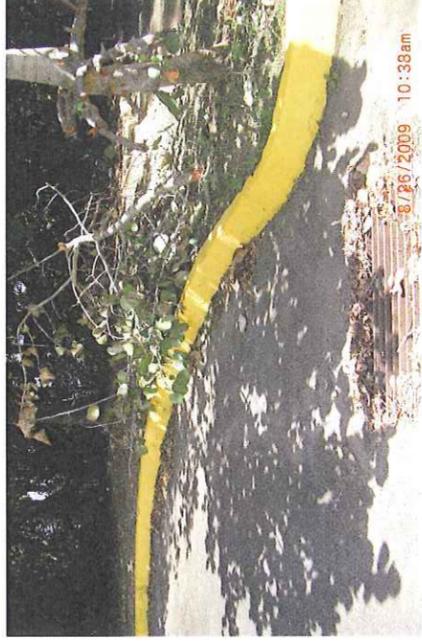
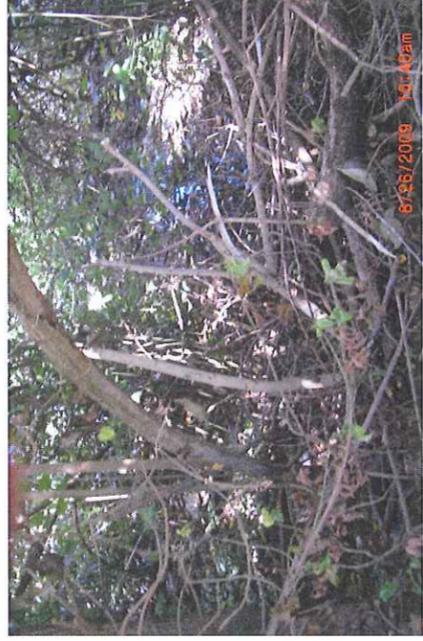
DISTRITO/REGION	CUADRICULA	ESTRUCTURA NO.	BARRIO
3	N14C	S-0060	ORIENTE

SECTOR	Villa BRADES
CALLE/UBICACION:	Parque Adolfo Donos.

TYPE B 24"φ
